"SE ME CLAVA LA PLANTILLA"

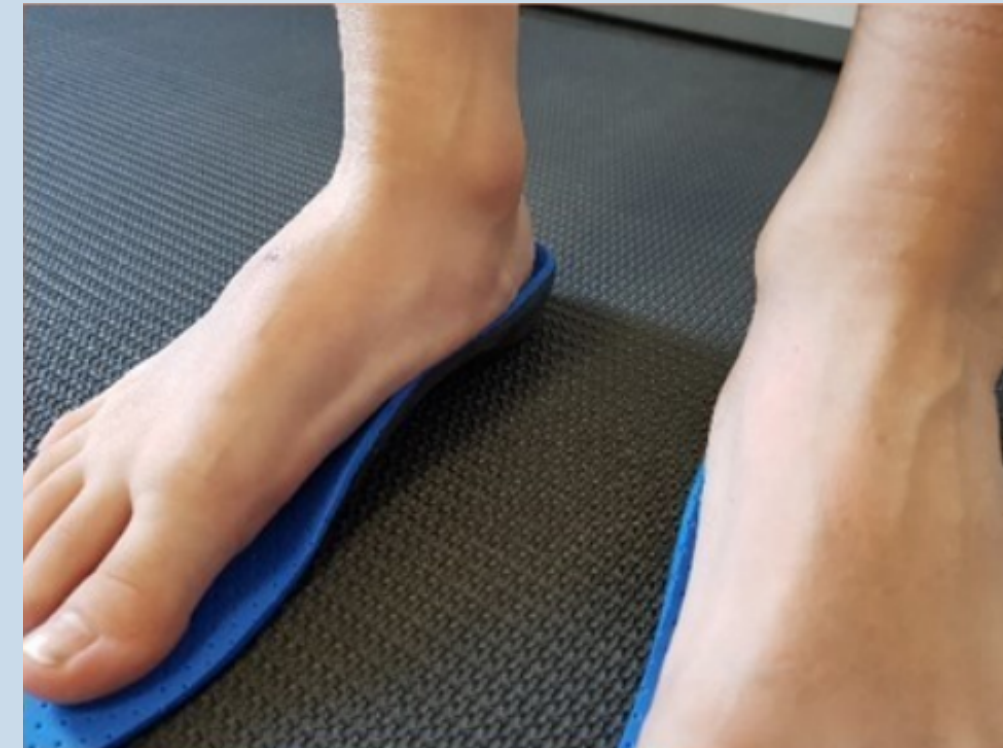
Cuando el paciente nos dice que se le "clava" la plantilla en la zona del ALI puede estar asociado a dos factores.

Por un lado, lo podemos relacionar con un **exceso de corrección o error en el diseño.**

Por otro lado, podemos relacionarlo **con falta de altura en la talonera en casos de aplanamiento por equino de gastrocóleo**, ya que durante el periodo de apoyo medio, tiende a darse un moderado colapso del ALI debido al acortamiento y consecuente compresión por parte de la ortesis plantar en dicha zona.

Será suficiente con **añadir talonera de 5-8mm para solucionarlo y aumentar la confortabilidad del tratamiento.**
